Prüfzeugnis für Korngemisch nach DBS 918 062 (Technische Lieferbedingungen) Datum: 26.09.2025 Prüf-Nr.: 250102-04/19 25-KG 2 Betriebsbeurteilung und Typprüfung (EN) Ausgestellt für den Überwachungszeitraum Halbjahr (I oder II) bzw. Quartal (1, 2, 3 oder 4): Gültig bis zur Erstellung des nachfolgenden Fremdüberwachungszeugnisses, längstens jedoch bis zum: 31.01.2026 (Ende des folgenden Überwachungszeitraums) Produktbezeichnung: natürliche Gesteinskörnung ☐ Korngemisch 1 Rundkorn Korngemisch 2 (0/32) industriell hergestellte □ Brechkorn □ Korngemisch 2 (0/45) Gesteinskörnung Korngemisch 2 (0/56) rezyklierte Gesteinskörnung Herstell- bzw. Lieferwerk: Produkthersteller: (Name und Anschrift) 01819Bahretal / OT Friedrichswalde stationäres Werk ProStein GmbH & Co. KG temporäre Anlage Angaben zur Probenahme: Stolpener Straße 15 Datum der Probenahme 27.07.2025 Protokoll siehe Anlage 1 01877 Bischofswerda Probenahmeort: Werk Friedrichswalde-Ottendorf Abwurf (nach Mischer) Probenahmestelle: Probenehmer:

Das Baustoffgemisch KG 2 - 0/32 des Lieferwerkes Friedrichswalde - hergestellt aus Diabas - unterliegt einer regelmäßigen Produktprüfung im Rahmen der WPK sowie einer Fremdüberwachung (FÜ). E

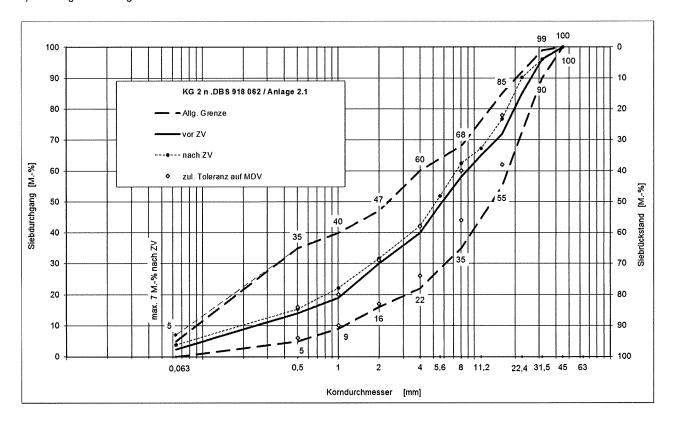
nach DIN EN 933-1 (Siebung nach nassem Abtrennen des Feinanteils)

Sieböff-	vor de	em ZV Herstellerangabe		Differenz der Siebdurchgänge		nach dem ZV		
nung	lst	Soll *	MDV	Toleranz auf MDV	lst	Soll	lst	Soll *
[mm]	Siebdurchgang [M%]							
45	100	100					100	100
31,5	96	90 - 99	-	-		-	96	90 - 99
22,4	85	***			-		90	_
16	72	55 – 85	70	62 – 78			77	55 – 85
11,2	65	_	-	-	14	10 – 25	67	-
8	58	35 – 68	52	44 – 60			62	35 – 68
5,6	49	-	-	-	18	10 – 25	52	200
4	40	22 - 60	34	26 – 42			42	22 - 60
2	30	16 - 47	24	17 – 31	10	7 – 20	32	16 - 47
1	19	9 – 40	15	10 – 20	11	4 - 15	22	9 – 40
0,5	14	5 - 35	11	6 - 16			15	5 - 35
0,063	2,4	0 - 5	-	-	-	_	3,9	0 - 7

5.2	Überkorn	DIN EN 933-1		DBS 918062, Abschnitt 2.3.3	
	Durchgang bei 1,4 x D [M%]		100	100	⊠ ja
	Durchgang bei <i>D</i> [M%]		96	90 – 99	nein
5.3	Korngrößenverteilung	DIN EN 933-1		DBS 918062, Abschnitt 2.3.4	
	Darstellung der Korngrößenverteilung (vor- und nach ZV) mit Angabe der Grenzsieblinien, der zulässigen Bandbreite des Siebdurchgangs und des vom Hersteller erklärten Wertes (MDV).		siehe Anlage 2	TL SoB-StB 20, Abschnitt 2.4.5	⊠ ja □ nein
	Werden die Anforderungen des DBS 918062 erfüllt?				
	Anforderungen an die Korngrößenverteilung von Teilmengen. Werden die Anforderungen bezüglich des vom Hersteller erklärten Wertes (MDV) und bezüglich der Differenzen der Siebdurchgänge eingehalten?		⊠ ja □ nein □ entf.	TL SoB-StB 20, Abschnitt Tabellen 12 und 13

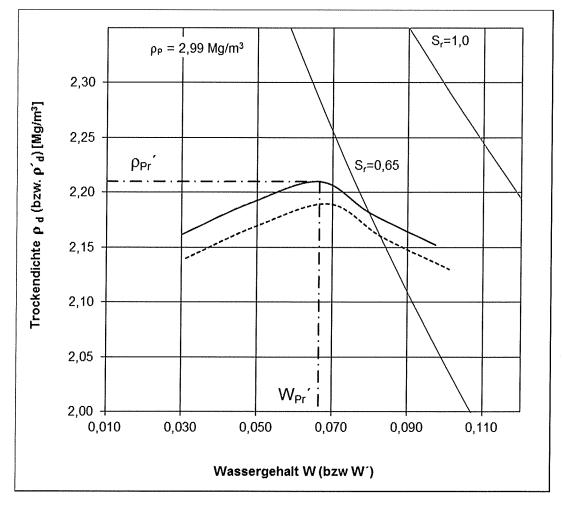
Proctorversuch KG 2 0/32 - Prüfkörnung < 32 mm mit Überkornkorrektur

Versuch nach DIN EN 13 286-2	Wassergehalt [%]		Trockendichte [Mg/m³]	
	und TP Gestein, Teil 8.1.1,	W	W′	p₀	p _ď
Versuch:	Geräte nach Tabelle 1 der TP Gestein / Zeile 2	3,1	3,0	2,14	2,16
		5,0	4,8	2,17	2,19
Anteil > 32 mm in der Probe	4 M%	6,9	6,7	2,19	2,21
Einbaulagen	3	8,3	8,0	2,16	2,18
Schläge je Lage	22	10,1	9,7	2,13	2,15

grafische
Darstellung:
